# Krapperups gamla vattenmølla

Vänföreningens lägesrapport 2020

KRAPPERUPS GAMLA VATTENMÖLLA – VÄNFÖRENINGENS  
LÄGESRAPPORT 2020

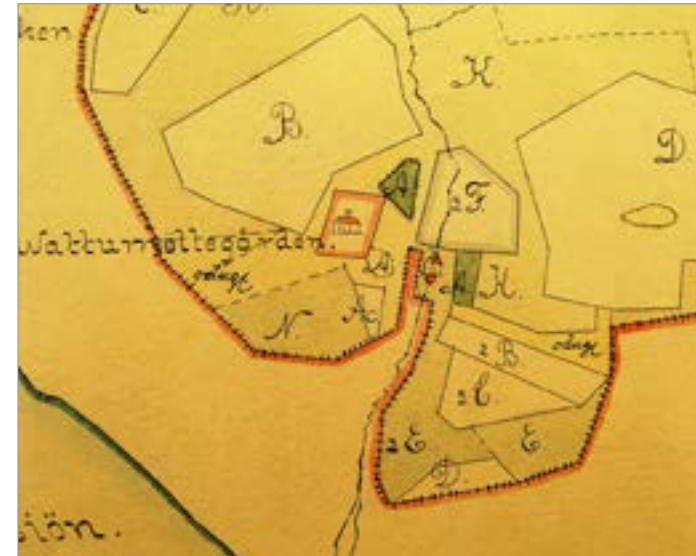
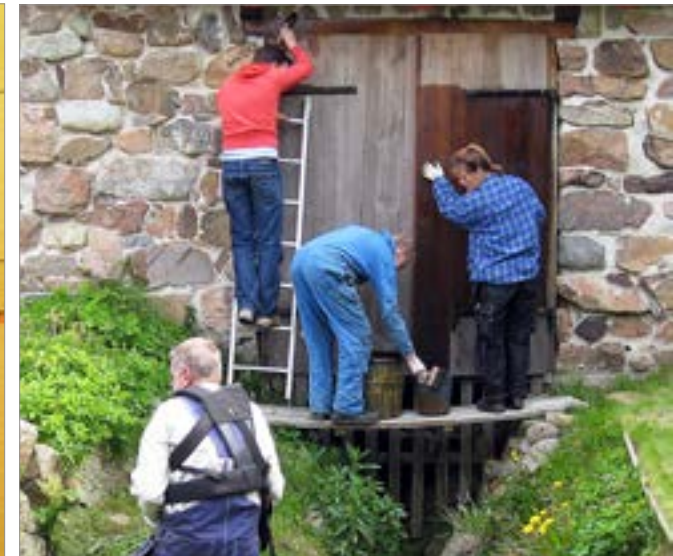
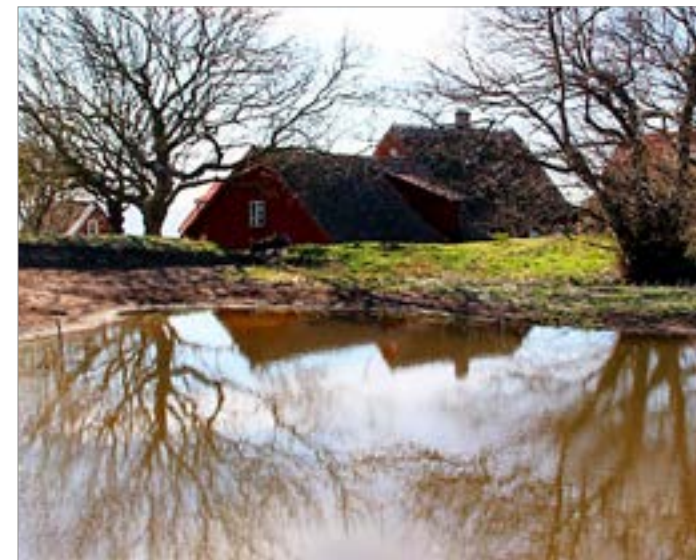
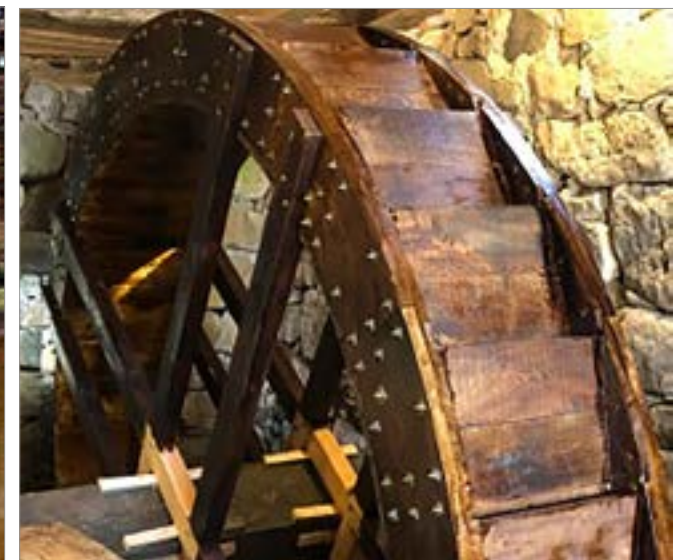
**1** Anton Ciöpingar ritade 1718 den första kartan över Vattenmöllan. Kvarndammen markeras med F. **2** En arbetsdag 2010. Porten till möllan tjäras av Henrik Ranby, Torsten Loodberg och Fredrika Ramsay. I förgrunden Hasse Hansson. **3** En del av den gamla kvarndammen restaurerades våren 2020. **4** Det första vattenhjulet kom på plats i mars 2020.

**2020** Den del av den gamla kvarndammen som låg söder om bäcken återskapas.

**2020** Det första vattenhjulet monterar. Därefter sätts kronhjul och drev in. Maskineriet kompletteras med kvarnstenar under 2020.

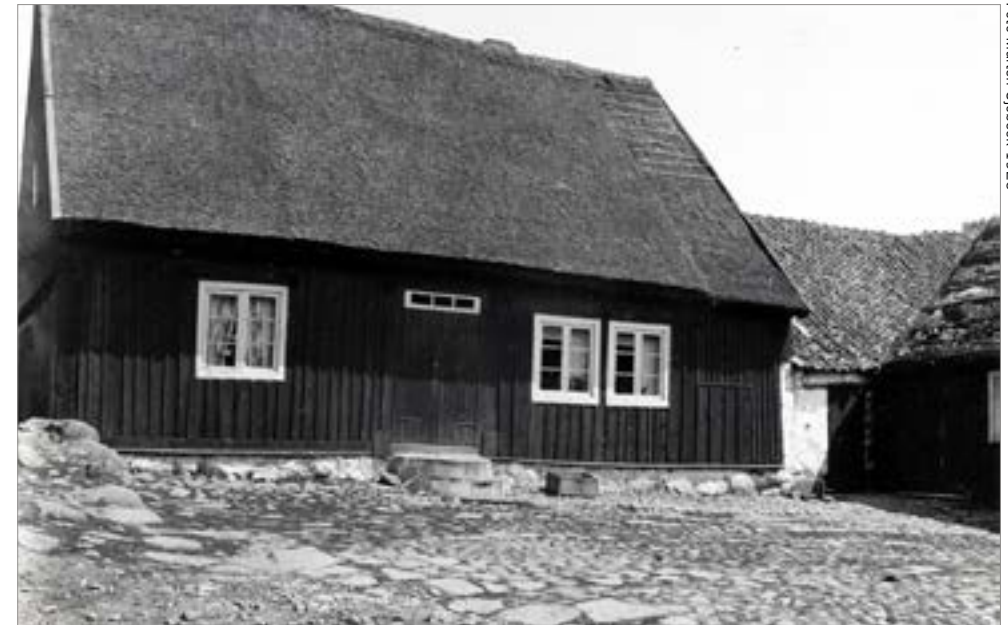
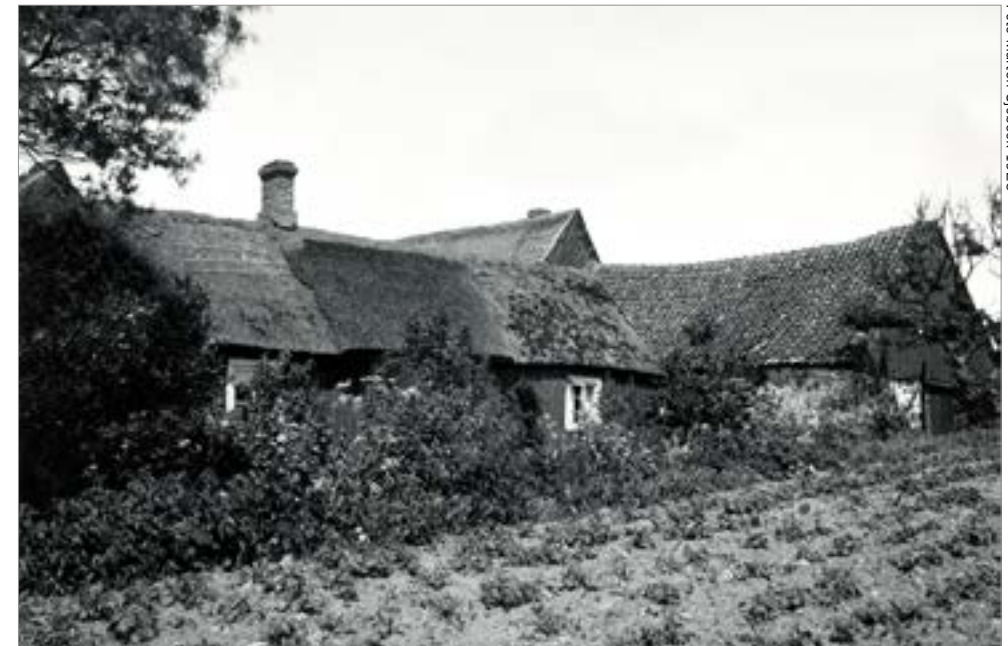
**På 1920-talet** Ovan: Boningslängan sedd från gårdsplanen. Till höger gamla kvarnhuset och undantaget; jämför bilden på sidan 23. Nedan: Södra längan, undantaget, med kvarnbyggnaden till höger.

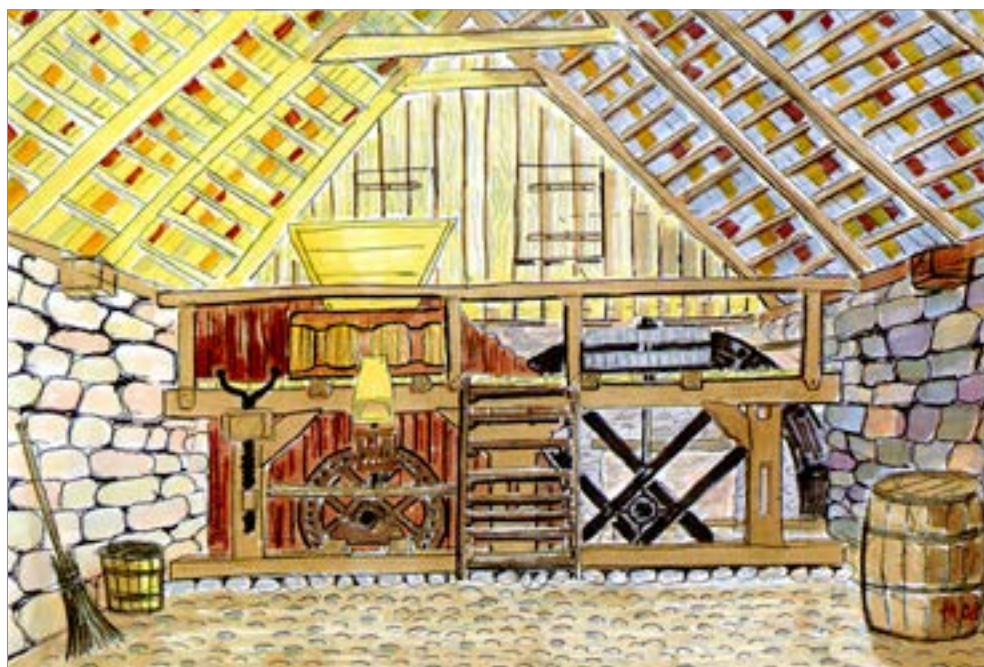
kvarnstenarna. Spannmålen fylldes på i den stora tratten, gul på bilden. När spannmålen nådde kvarnstenen maldes den till mjöl som tömdes i säckar.

**Modellen på nästa sida** visar kvarnhuset både ute och inne. Texten beskriver hur malningen gick till från när bonden lämnade sin spannmål till när han kunde hämta ut det färdiga mjölet. På sidan 32 finns en skiss som pekar ut de olika delarna i kvarnmaskineriet.

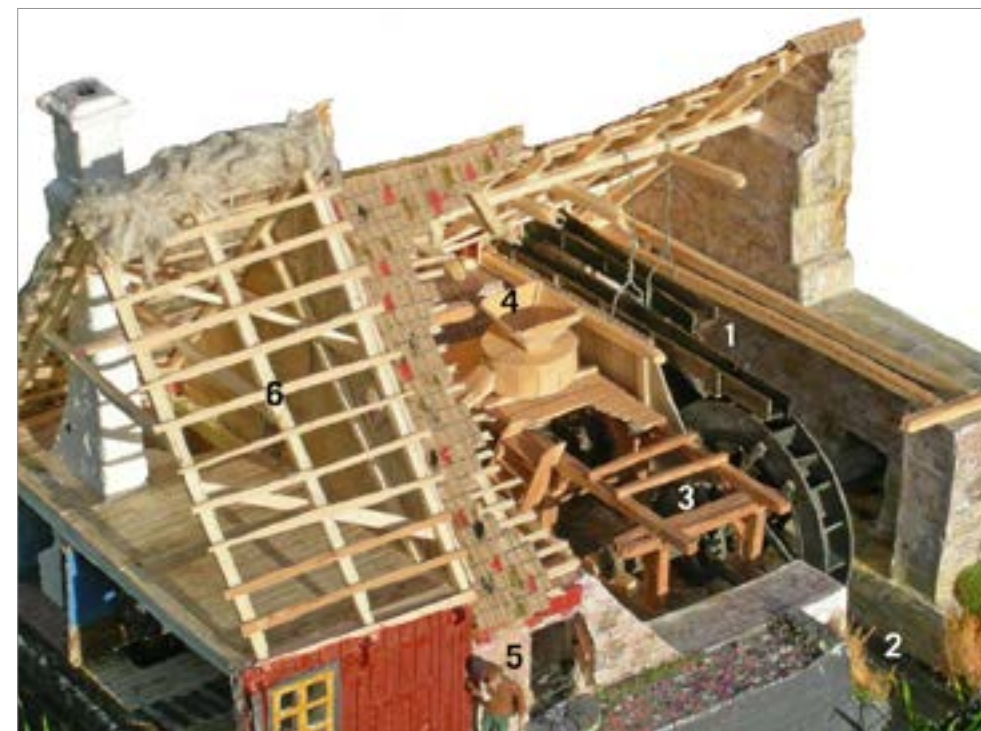
**Modell av vattenmöllan** som den såg ut vid 1800-talets mitt. Byggd och fotograferad av Henrik Ranby. Skala 1:50.

- 1.** Kvarnen är en överfallskvarn. Vattnet kommer från kvarndammen och rinner in i möllan via två rännor i trä. Vattnet når skovlarna ovanifrån och sätter fart på ett vattenhjul i taget. Kvarnstenen rör sig.
- 2.** Vattnet rinner ut ur möllan via kvarnrännan som går ihop med bäcken en bit ned.
- 3.** Intill vattenhjulen vilar golv och maskineri på en kraftig bockkonstruktion, den så kallade kvarnstolen.
- 4.** Spannmålen tas in via loftporten på kvarnens östra sida. Säckarna töms i den här tratten och spannmålen når kvarnstenarna.
- 5.** När spannmålen är mald lämnar mjölnaren ut det färdiga mjölet genom porten på möllans västra sida.
- 6.** På den norra sidan är kvarnen sammanbyggd med möllarebostaden.

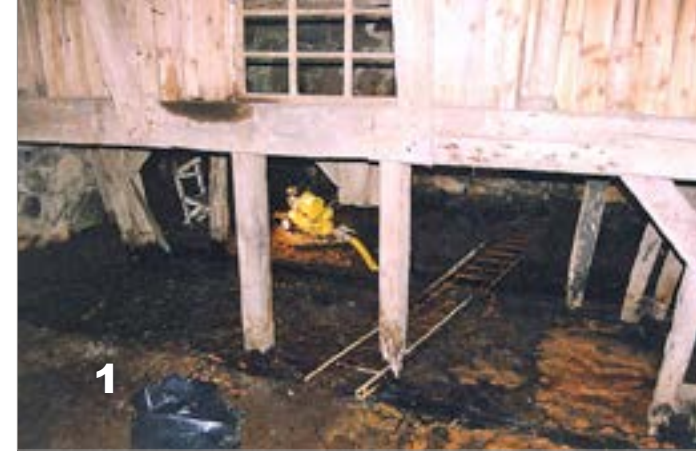
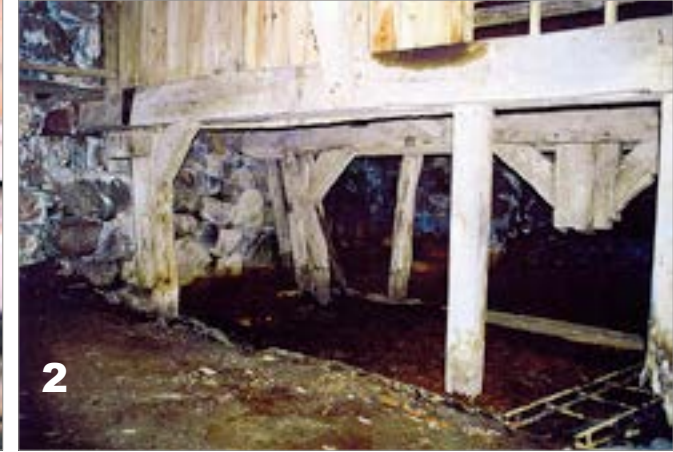
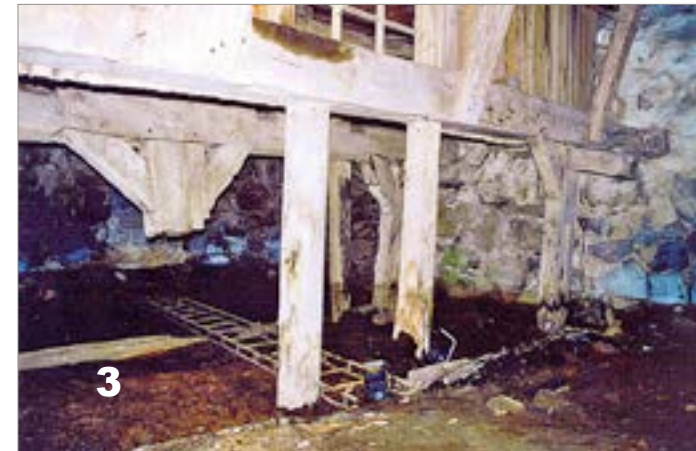
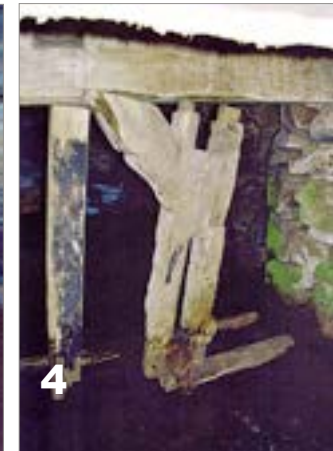
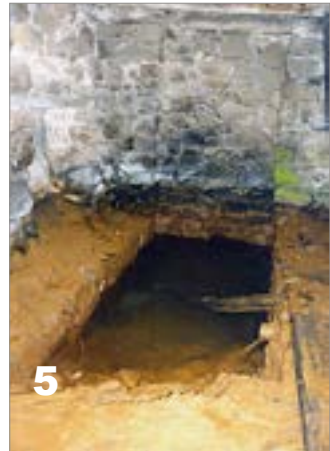
igång. I hela vattenmøllan stod vatten en bra bit upp på murarna. Det var en enda, sammanhängande vattenyta som täckte både kvarnrännan och møllans golv. Bottensyllarna var ruttna och de vertikala stolparna saknade stöd. Detta syns på bild 1–3.

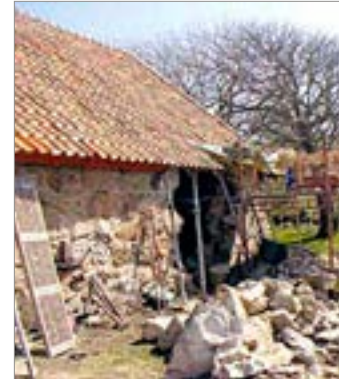
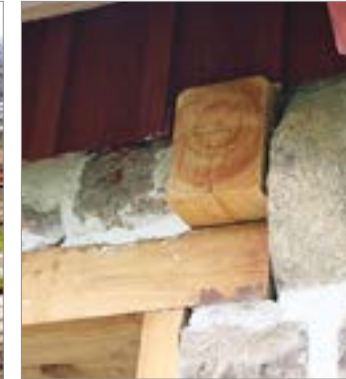
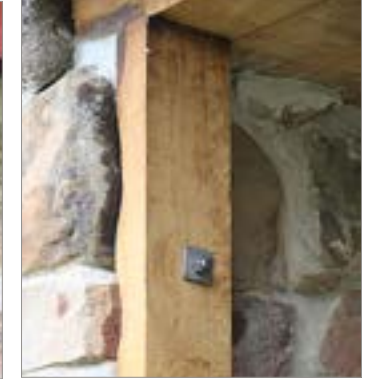
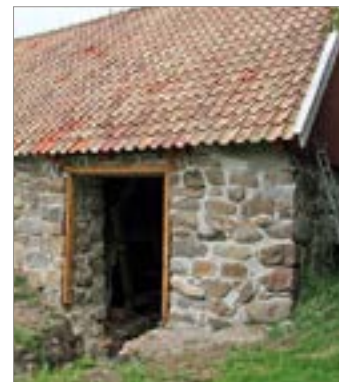
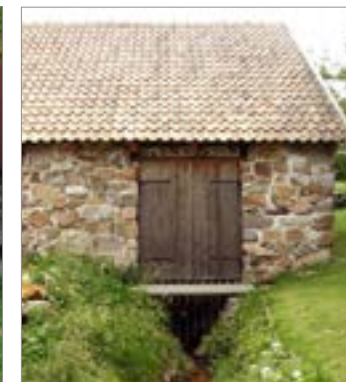
**Den gamla portöppningen** i fasaden mot väster återskapades. Porten överbryggades med tätt lagda ekbjälkar. En karm i ek sattes på plats med hjälp av gängade stänger och muttrar i murverket. Arbetena utfördes under 2007. Foto Caroline Ranby

Avrinningen från kvarnen till bäcken förbättrades

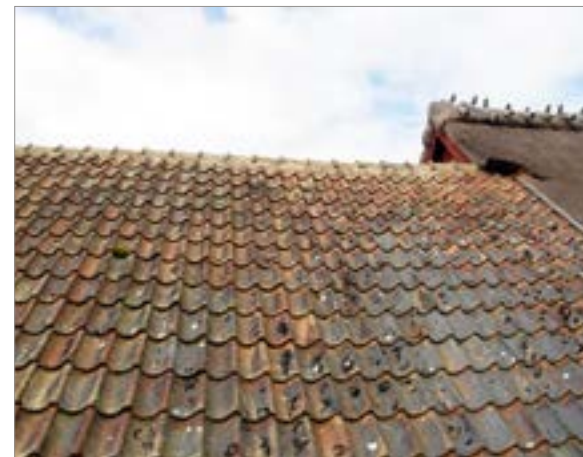
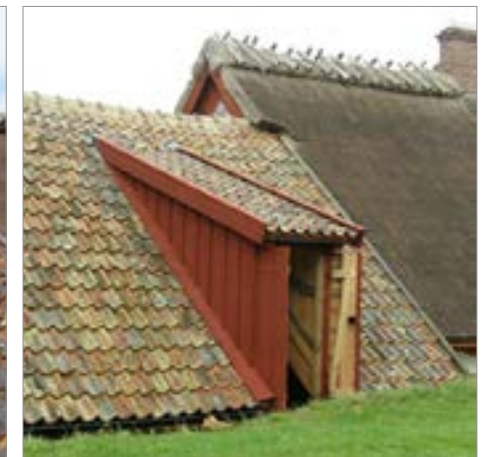
**Bilden ovan** visar hur det östra takfallet bågnade före renoveringen 2012. På bilden intill har den rekonstruerade loftporten kommit på plats. Genom den tog man in spannmålen som skulle malas i vattenmöllan. Foto Ingela Blomén, Regionmuseet Kristianstad

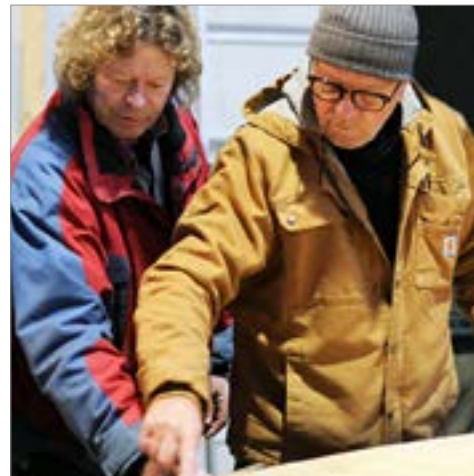
**Magnus Börjesson och Pelle Nilsson** tillverkade vattenhjulet, drevet och kronhjulet under tre månader omkring årsskiftet 2019/20. Installationen i vattenmöllan skedde under våren. Båda har lång erfarenhet av svåra projekt som rör gamla byggnader. Foto Hasse Hansson

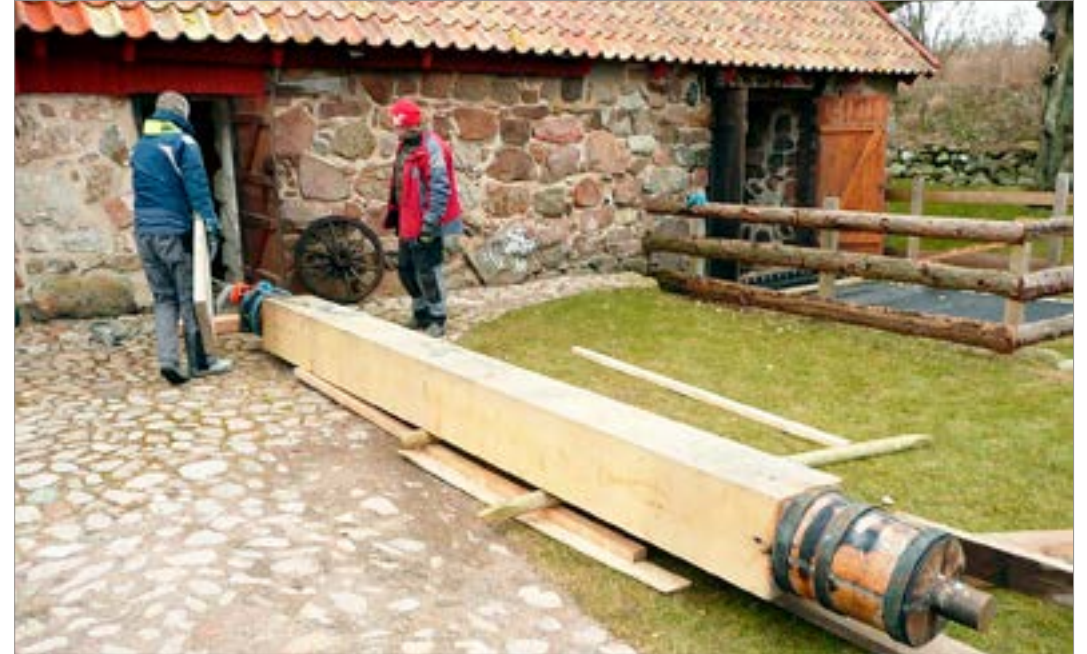
**En av kvarnaxlarna** är på väg att baxas in i vattenmöllan. I vardera änden av axeln sitter gamla ändstycken från en nedlagd mölla i Fredriksdal utanför Helsingborg. Det var tvunget att ta in axlarna via lilla dörren, eftersom det inte gick att ta dem stora vägen. Foto Hasse Hansson

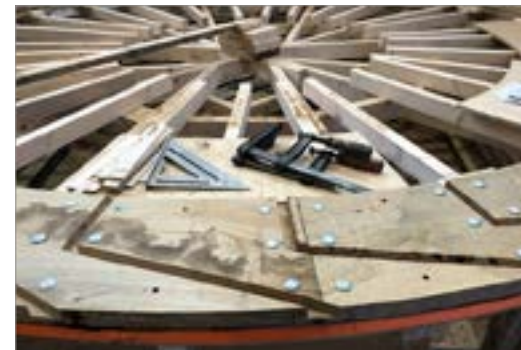
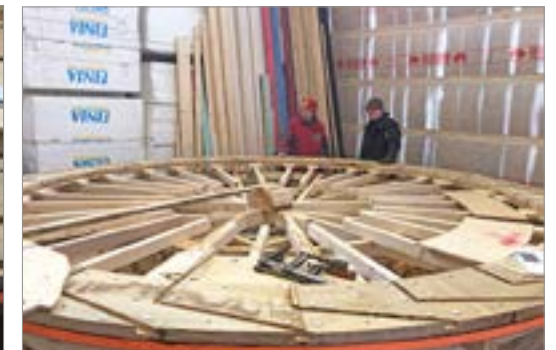
**De två bilderna ovan** togs i januari 2020. Tillverkningen av vattenhjulet pågick då i ett snickeri nära Väsbyrondellen i Höganäs. Eftersom hjulet är cirka fyra meter i diameter krävdes det en stor lokal för att produktionen skulle få plats. Bilderna visar hjulets ena yttersida. I skårorna ska 30 skovlar passas in när sidorna sätts ihop i vattenmöllan. Foto Hasse Hansson

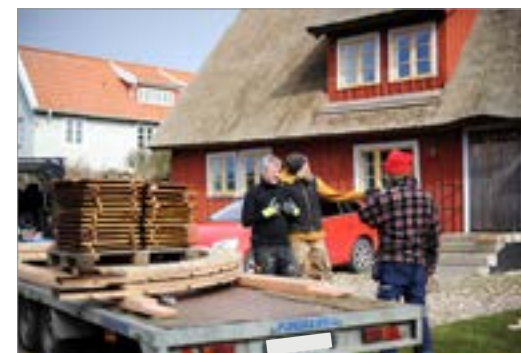
**Bilden till vänster** är från den stora dagen, den 31 mars, när vattenhjulets olika delar levererades för att sedan monteras ihop på plats. I botten på flaket ligger hjulsidor och ovanpå dem skovlarna. Foto Christer Wallentin

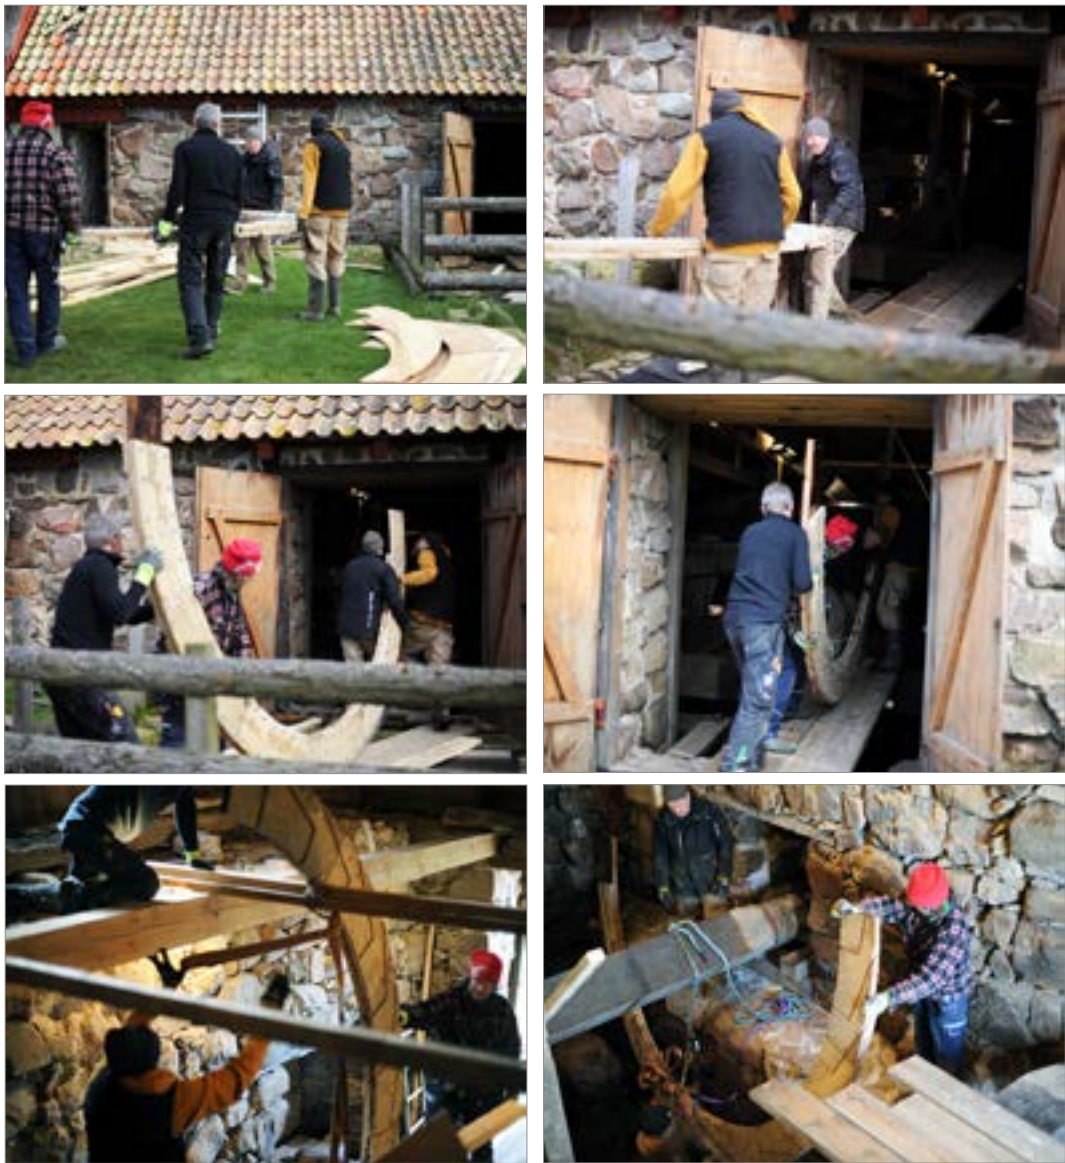
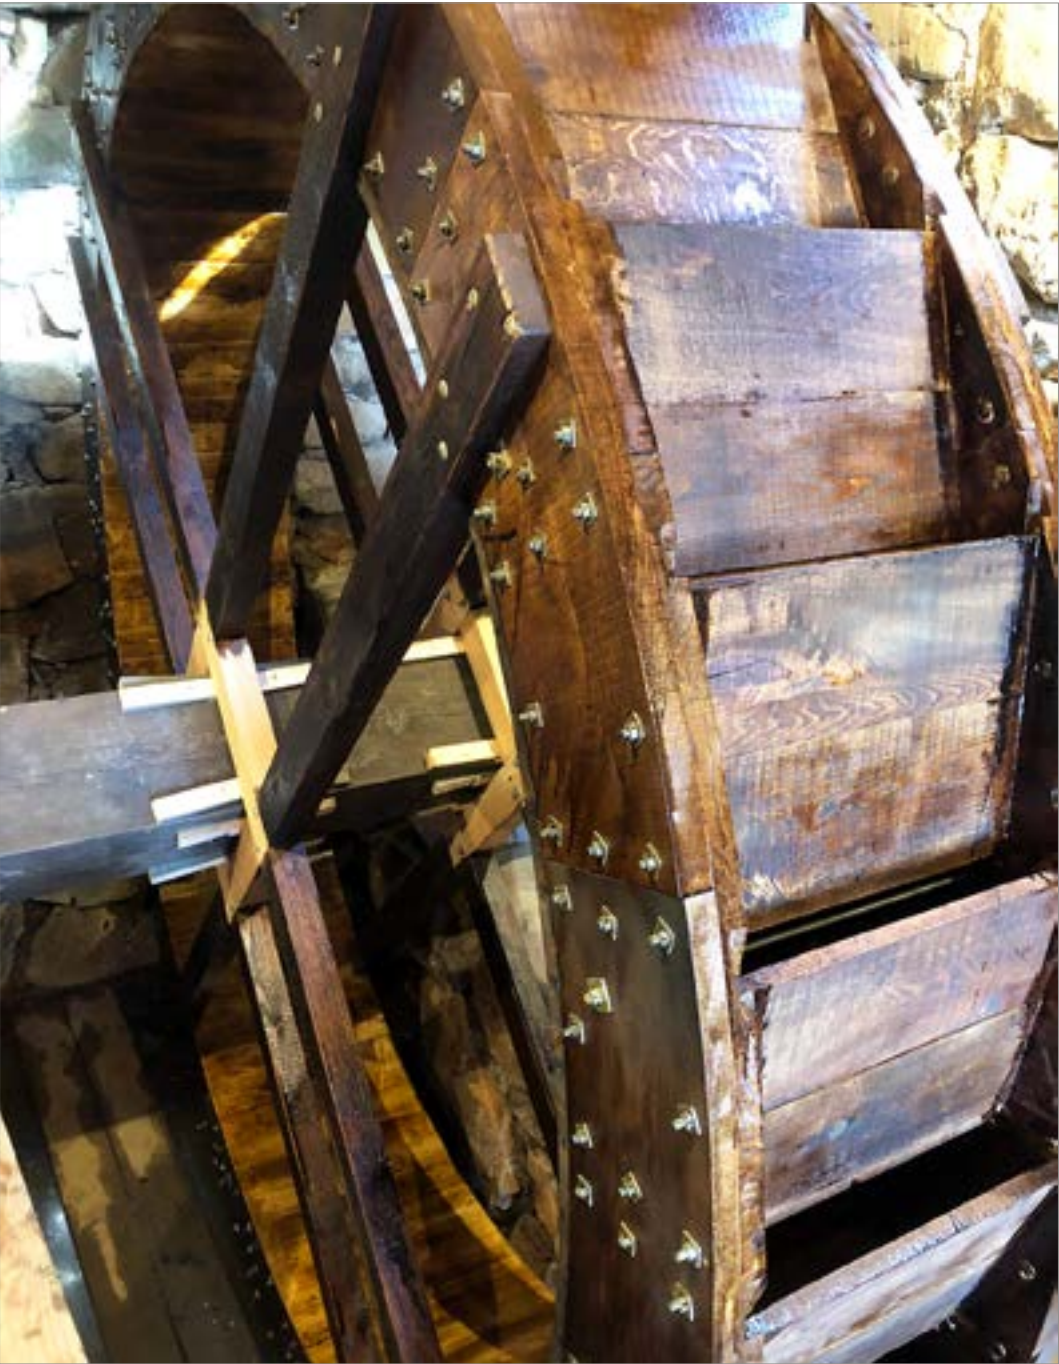
**Vattenhjulet levererades som byggsats** Varje yttersida var uppdelad på två halvor. Väl på plats skruvades sidorna ihop och kompletterades sedan med ekrar och skovlar. Därefter tjärades hela konstruktionen. När allt var klart snurrade man på hjulet, först för hand och sedan med hjälp av lite vatten. Efter intrimning konstaterade hjulbyggarna att jobbet gått bra, och några veckor senare monterade de kronhjul och drev. Konstruktionen av vattenhjul och kronhjul följde Bert Burgers ritningar, se sidan 55.

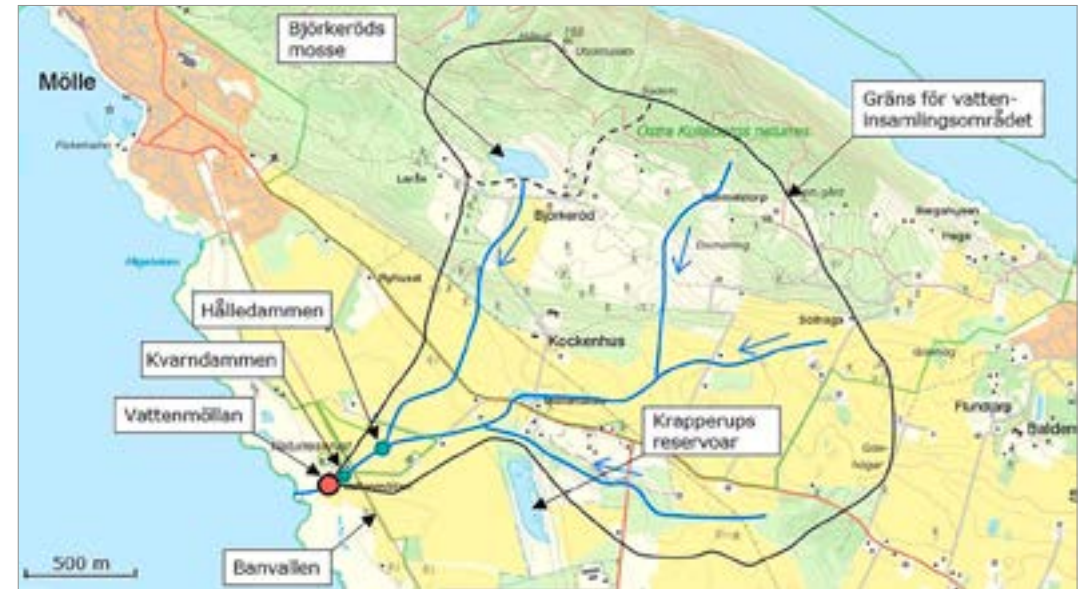
**Karta A** Vatteninsamlingsområdet före nedläggningen av kvarnen 1897. Inskriften, förklarande text av Dag Wisæus

Under sommaren kommer numera endast cirka två tredjedelar av det ursprungliga flödet till möllan och under vintern cirka en tredjedel.

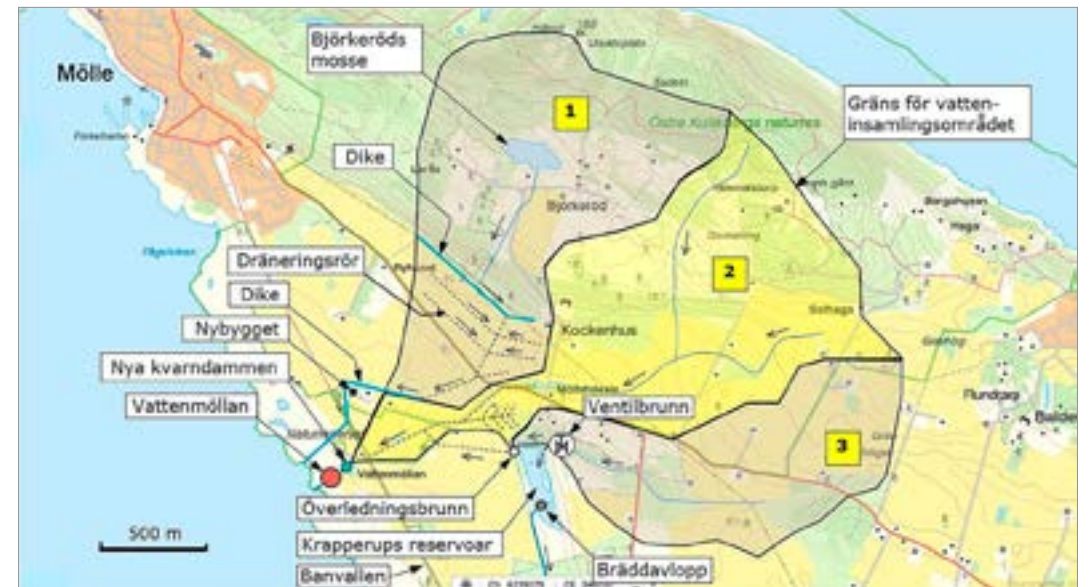
**Karta B** Vattentillgång vid nuvarande förhållanden 2019. Inskriften, förklarande text av Dag Wisæus.

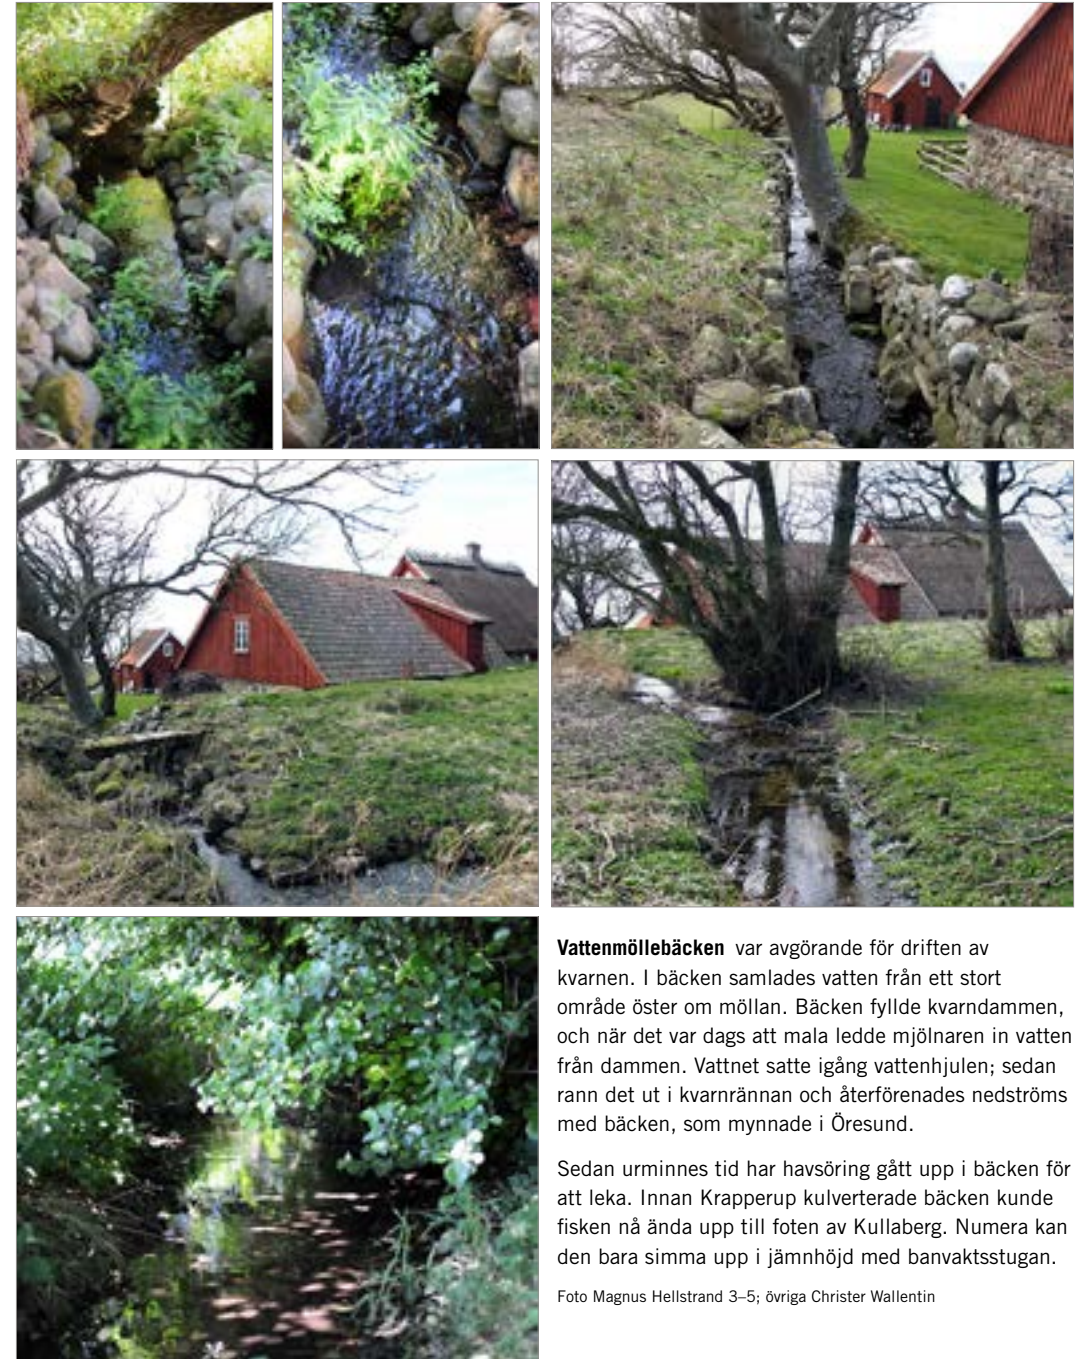
**Vattenmöllebäcken** var avgörande för driften av kvarnen. I bäcken samlades vatten från ett stort område öster om möllan. Bäcken fyllde kvarndammen, och när det var dags att mala ledde mjölnaren in vatten från dammen. Vattnet satte igång vattenhjulen; sedan rann det ut i kvarnrännan och återförenades nedströms med bäcken, som mynnade i Öresund.
