# Vattenmöllan som gav byn sitt namn

Krappierups gamla vattenmölla

Vattenmöllan som gav byn sitt namn – Krapperups gamla vattenmölla

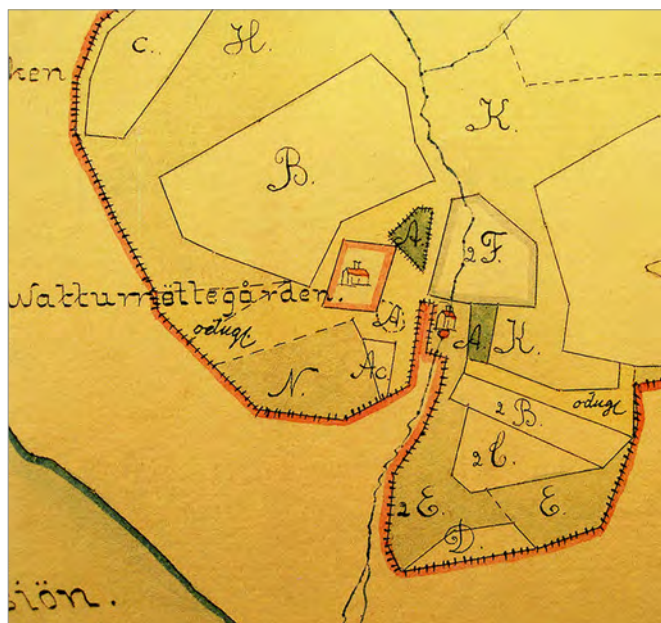
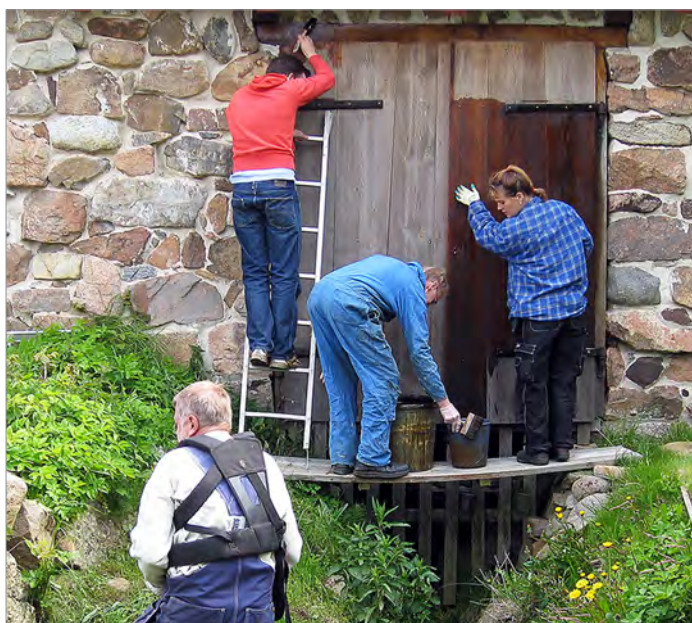
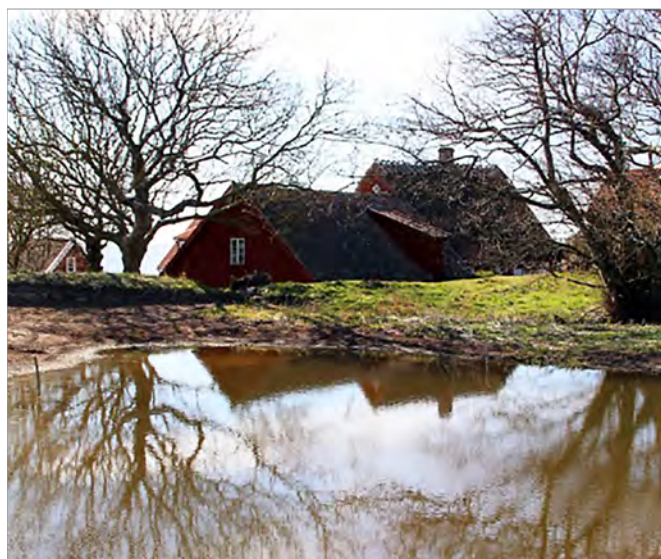
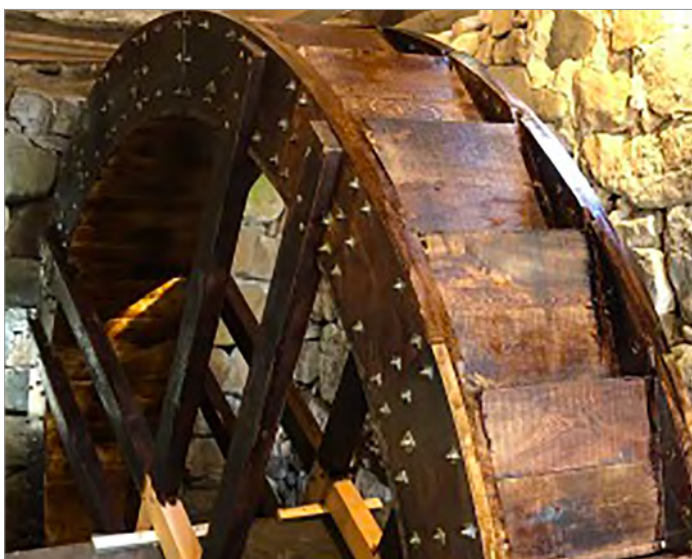
**1** Anton Ciöpingar ritade 1718 den första kartan över  
Vattenmöllan. Kvarndammen markeras med F. **2** En arbetsdag  
2010. Porten till möllan tjäras av Henrik Ranby, Torsten  
Loodberg och Fredrika Ramsay. I förgrunden Hasse Hansson.  
**3** En del av den gamla kvarndammen restaurerades våren  
2020. **4** Det första vattenhjulet kom på plats i mars 2020.

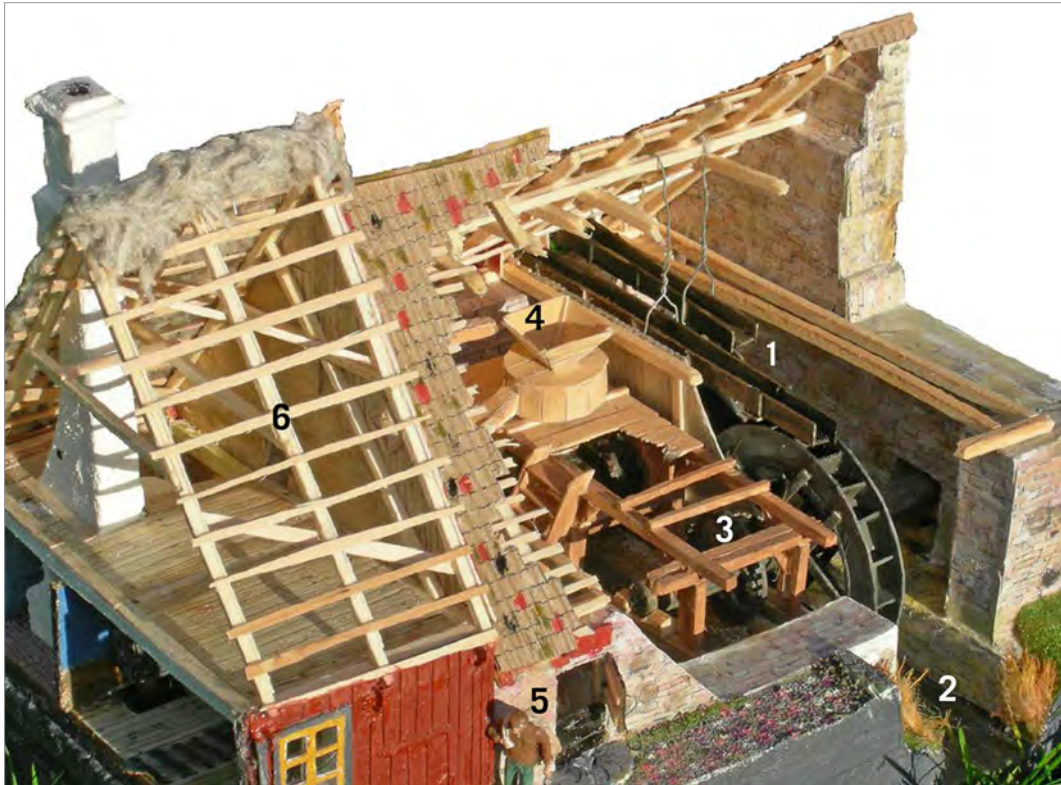
**Modell av vattenmöllan** som den såg ut vid 1800-talets mitt. Byggd och fotograferad av Henrik Ranby. Skala 1:50.

- 1.** Kvarnen är en överfallskvarn. Vattnet kommer från kvarndammen och rinner in i möllan via två rännor i trä. Vattnet når skovlarna ovanifrån och sätter fart på ett vattenhjul i taget. Kvarnstenen rör sig.
- 2.** Vattnet rinner ut ur möllan via kvarnrännan som går ihop med bäcken en bit ned.
- 3.** Intill vattenhjulen vilar golv och maskineri på en kraftig bockkonstruktion, den så kallade kvarnstolen.
- 4.** Spannmålen tas in via loftporten på kvarnens östra sida. Säckarna töms i den här tratten och spannmålen når kvarnstenarna.
- 5.** När spannmålen är mald lämnar mjölnaren ut det färdiga mjölet genom porten på möllans västra sida.
- 6.** På den norra sidan är kvarnen sammanbyggd med möllarebostaden.

**Modellen på nästa sida** visar kvarnhuset både ute och inne. Texten beskriver hur malningen gick till från när bonden lämnade sin spannmål till när han kunde hämta ut det färdiga mjölet. På sidan 34 finns en skiss som pekar ut de olika delarna i maskineriet.

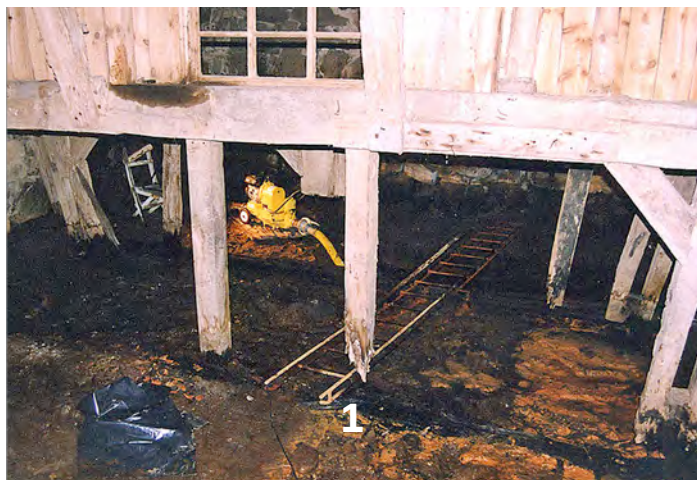
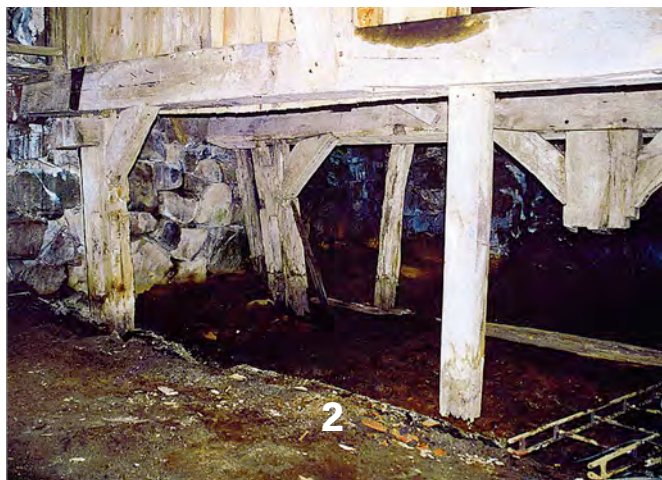
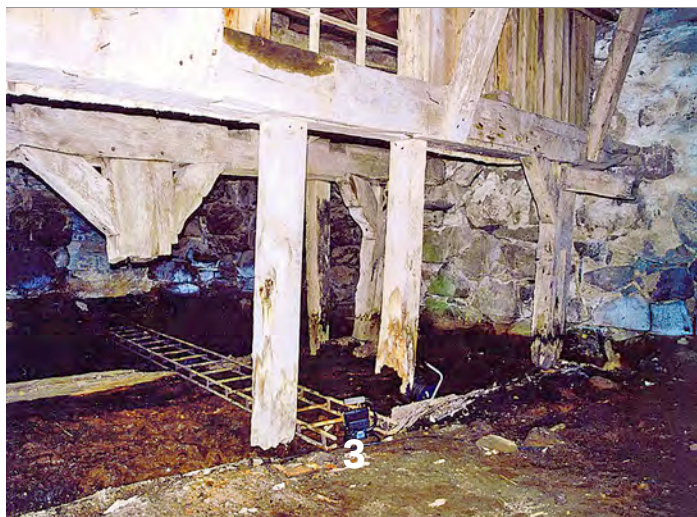
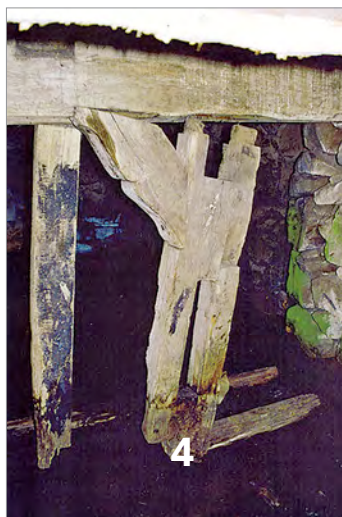
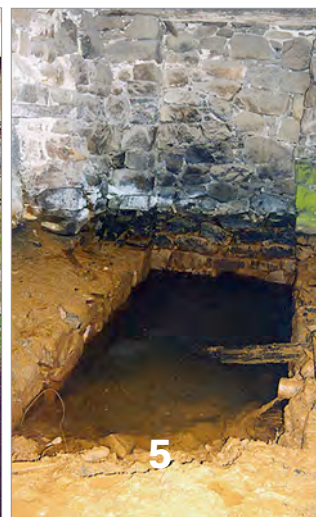
igång. I hela vattenmöllan stod vatten en bra bit upp på murarna. Det var en enda, sammanhängande vattenyta som täckte både kvarnrännan och möllans golv. Bottensyllarna var ruttna och de vertikala stolparna saknade stöd. Detta syns på bild 1–3.

Bild 1–4 visar delar av den gamla kvarnstolen. Uppe på den hade man på 1900-talet byggt en mellanvägg. Kvarnstolens nedre delar hade ruttnat efter att ha stått länge i vatten.

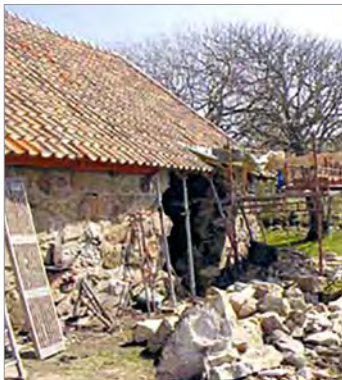
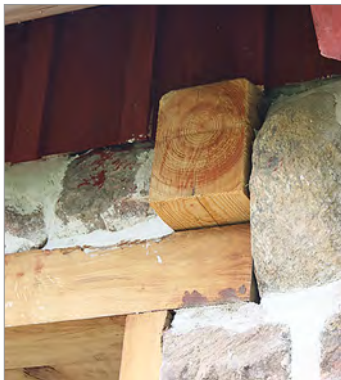
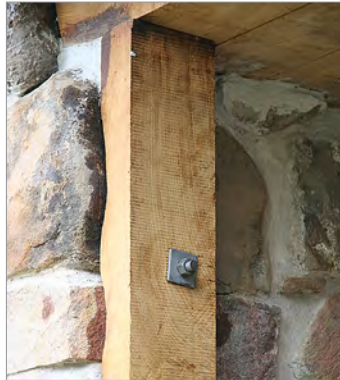
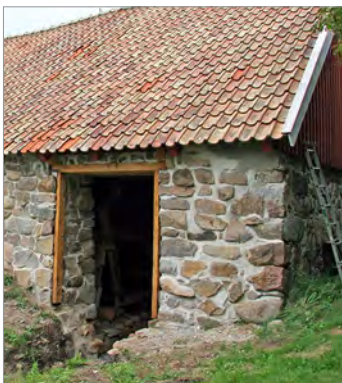
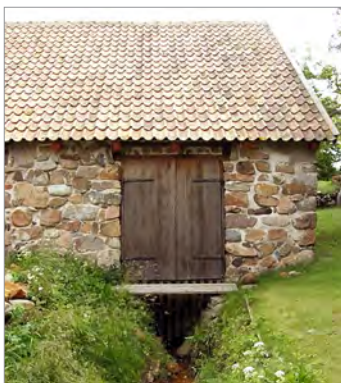
**Den gamla portöppningen** i fasaden mot väster återskapades. Porten överbyggades med tätt lagda ekbjälkar. En karm i ek sattes på plats med hjälp av gångade stänger och muttrar i murverket. Arbetena utfördes under 2007. Foto Caroline Ranby

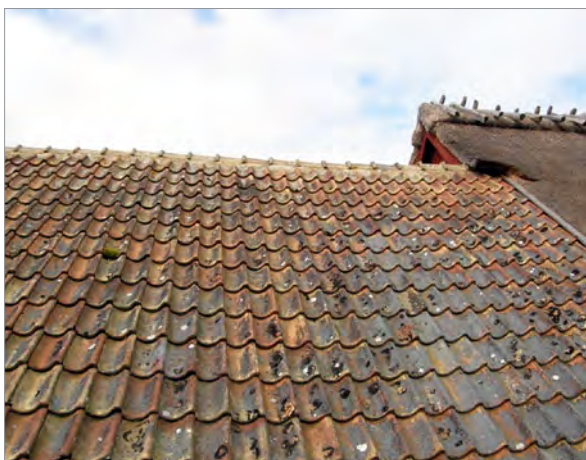
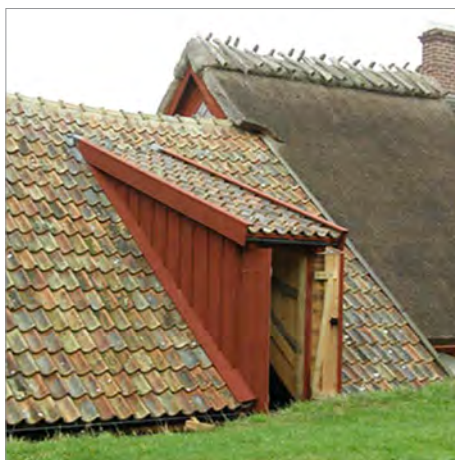
**Bilden ovan** visar hur det östra takfallet bögnade före renoveringen 2012. På bilden intill har den rekonstruerade loftporten kommit på plats. Genom den tog man in spannmålen som skulle malas i vattenmöllan. Foto Ingela Blomén, Regionmuseet Kristianstad

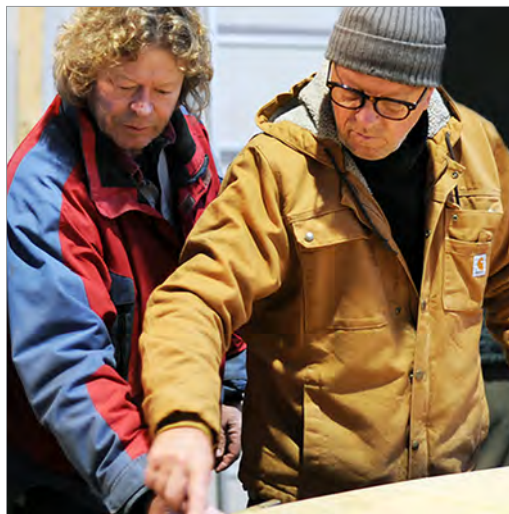
**Magnus Börjesson och Pelle Nilsson** tillverkade vattenhjulet, drevet och kronhjulet under tre månader omkring årsskiftet 2019/20. Installationen i vattenmöllan skedde under våren 2020. Båda har lång erfarenhet av svåra projekt som rör gamla byggnader. Läs också intervjun med dem på sidan 78.

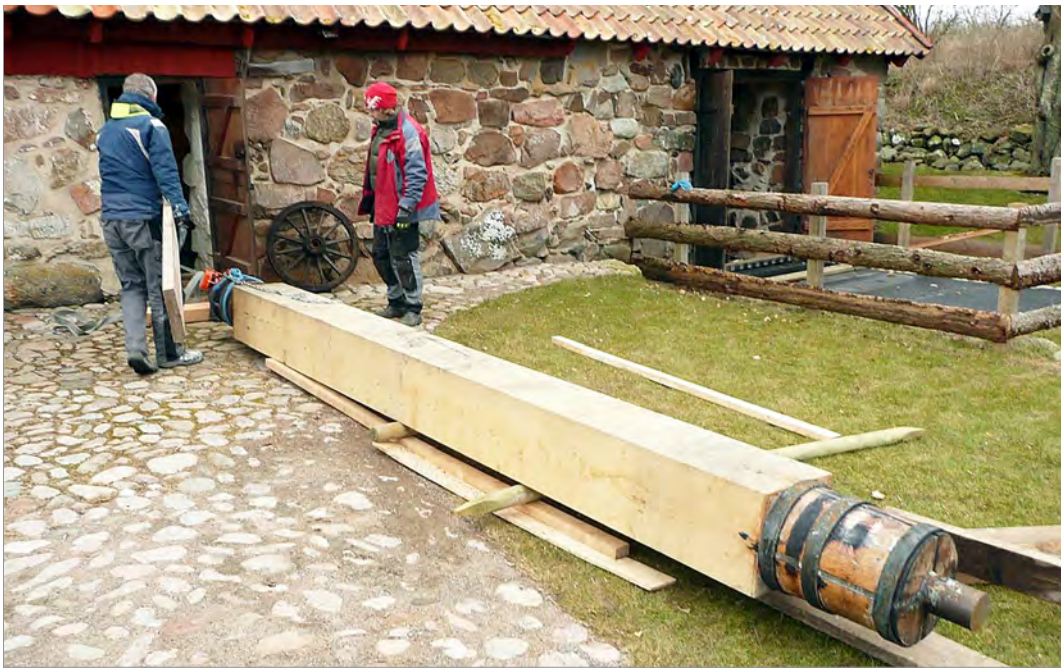
**En av kvarnaxlarna** är på väg att baxas in i vattenmöllan. I vardera änden av axeln sitter gamla ändstycken från en nedlagd mölla i Fredriksdal utanför Helsingborg. Det var tvunget att ta in axlarna via lilla dörren, eftersom det inte gick att ta dem stora vägen. Foto Hasse Hansson

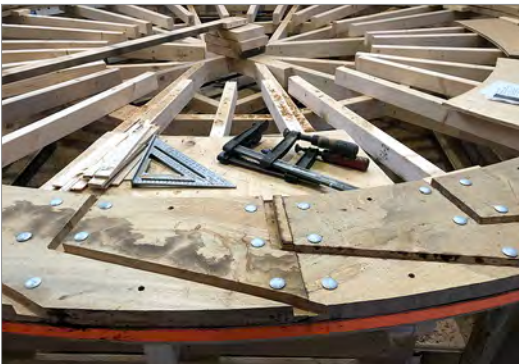
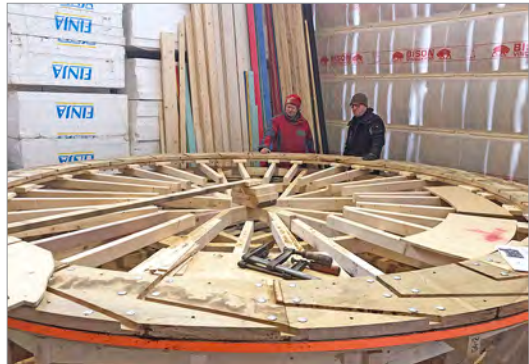
**De två bilderna ovan** togs i januari 2020. Tillverkningen av vattenhjulet pågick då i ett snickeri nära Väsbyrondellen i Höganäs. Eftersom hjulet är cirka fyra meter i diameter krävdes det en stor lokal för att produktionen skulle få plats. Bilderna visar hjulets ena ytersida. I skårorna ska 30 skovlar passas in när sidorna sätts ihop inne i vattenmöllan. Foto Hasse Hansson

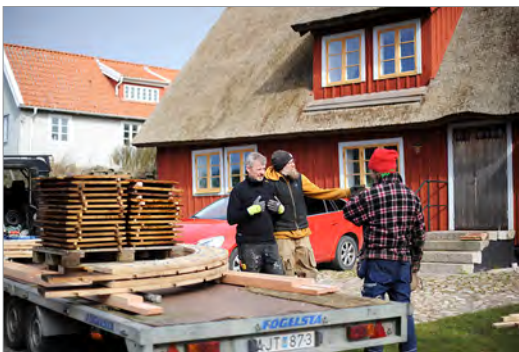
**Bilden till vänster** är från den stora dagen, den 31 mars, när vattenhjulets olika delar levererades för att sedan monteras ihop på plats. I botten på flaket ligger hjulsidor och ovanpå dem skovlarna. Foto Christer Wallentin

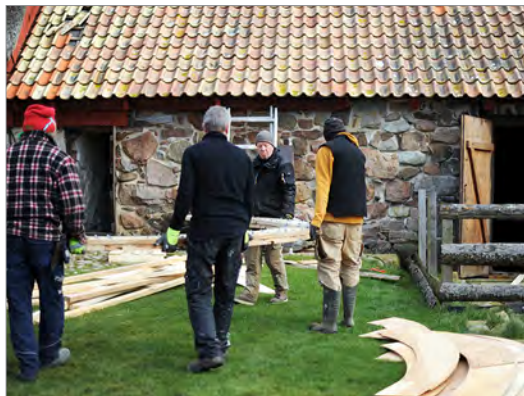
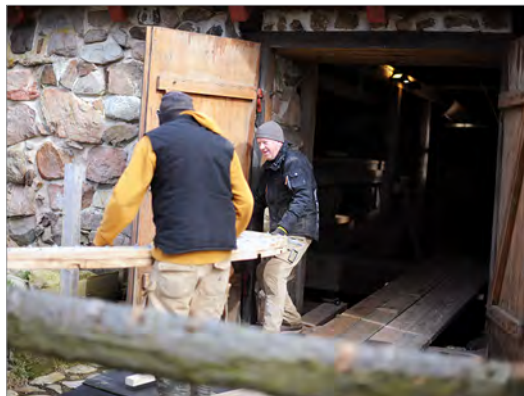
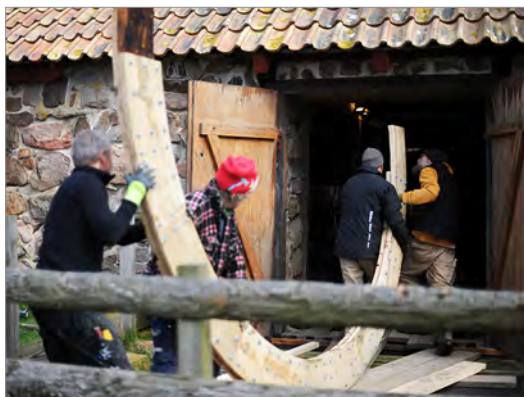
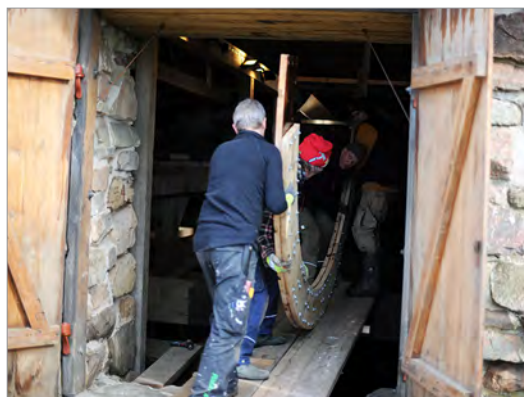
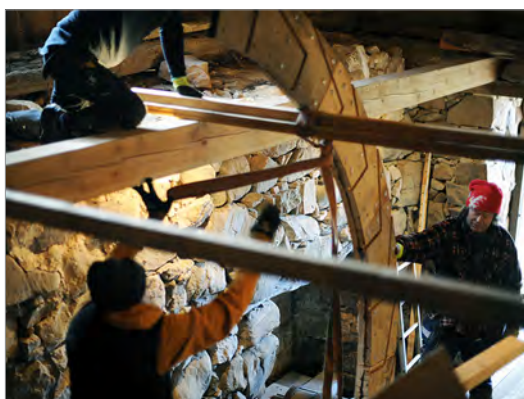
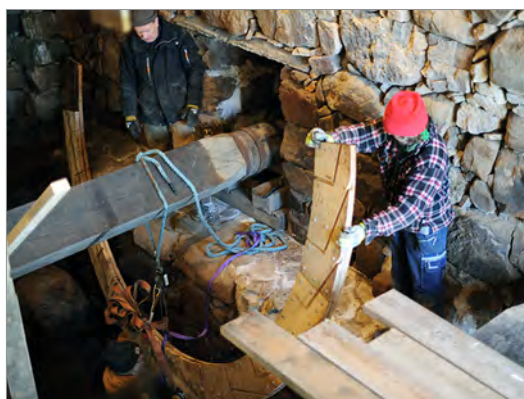
## Insättning och montering av vattenhjulet

**Vattenhjulet levererades som byggsats** Varje yttersida var uppdelad på två halvor. Väl på plats skruvades sidorna ihop och kompletterades sedan med ekrar och skovlar. Därefter tjärades hela konstruktionen. När allt var klart snurrade man på hjulet, först för hand och sedan med hjälp av lite vatten. Efter intrimning konstaterade hjulbyggarna att jobbet gått bra, och några veckor senare monterade de kronhjul och drev. Konstruktionen av vattenhjul och kronhjul följde Bert Burgers ritningar, se sidan 95–97.

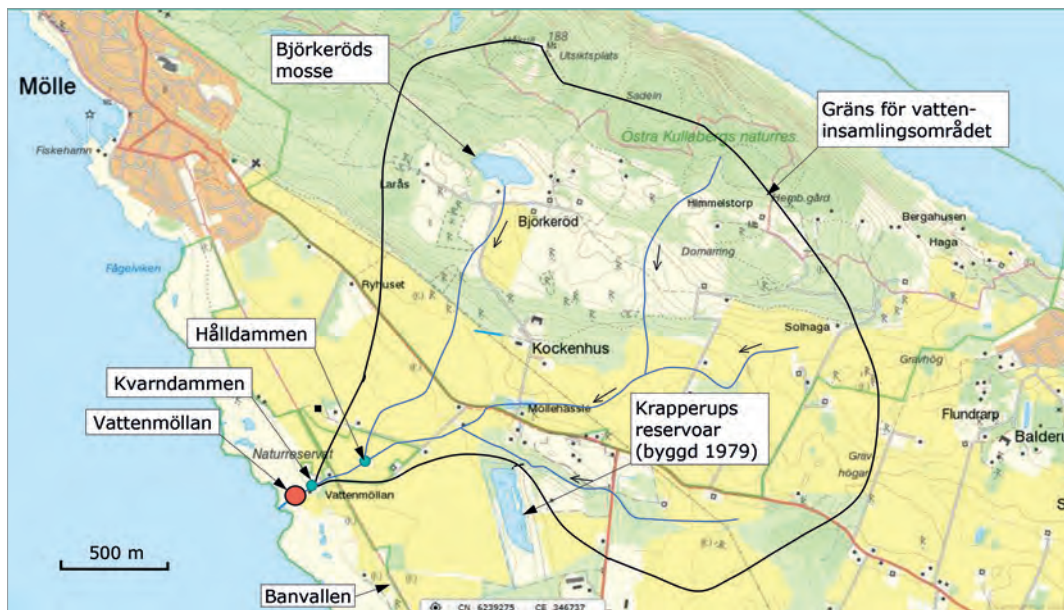
Karta A Vatteninsamlingsområdet före nedläggningen av kvarnen 1897. Inskriften, förklarande text av Dag Wisæus

Under sommaren kommer numera endast cirka två tredjedelar av det ursprungliga flödet till möllan och under vintern cirka en tredjedel.

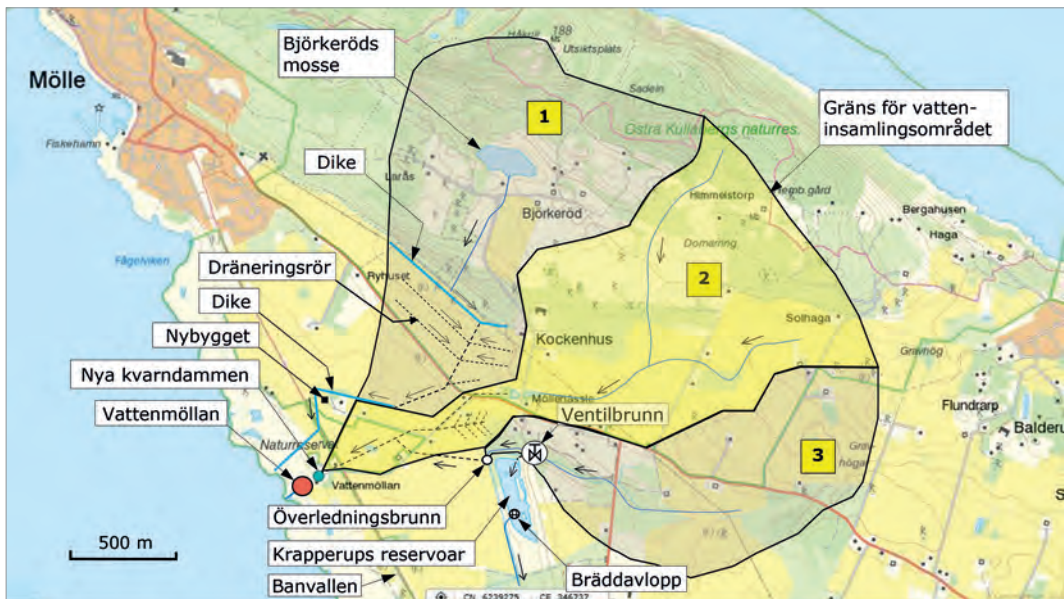
Karta B Vattentillgång vid nuvarande förhållanden 2019. Inskriften, förklarande text av Dag Wisæus.

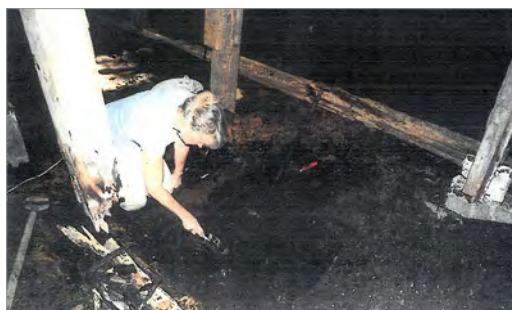
**Caroline Ranby** i färd med en arkeologisk undersökning. »Vi grävde mellan bockkonstruktionens syllar på jakt efter den så kallade kuggraven.«

Caroline och jag beslöt att göra en arkeologisk undersökning. Vi grävde mellan bockkonstruktionens syllar på jakt efter den så kallade kuggraven. Det var ett spännande arbete som gav flera intressanta fynd innan vi nådde ned till kvarnrännans stensatta botten. Nu kunde vi mäta avståndet från kvarnaxelns mitt till botten och på det viset få fram att kronhjulet hade varit cirka 90 centimeter i diameter.

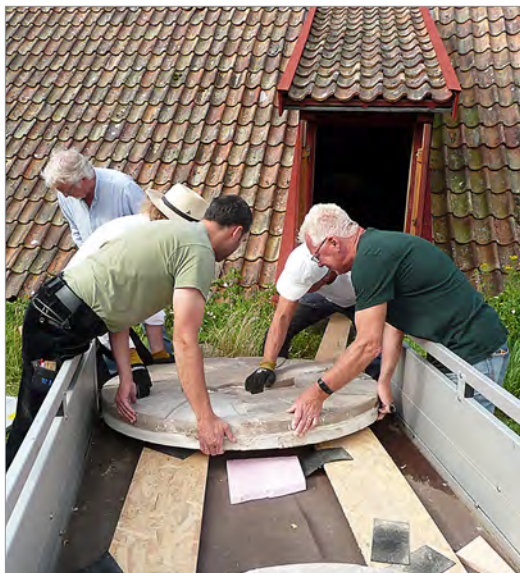
**Kvarnstenarna** är gjutna i betong av ett specialiserat företag i Tyskland. Udal Wiederhold (i en ljusgrön T-shirt) levererade personligen kvarnstenarna, och såg till att de lyftes in varsamt.

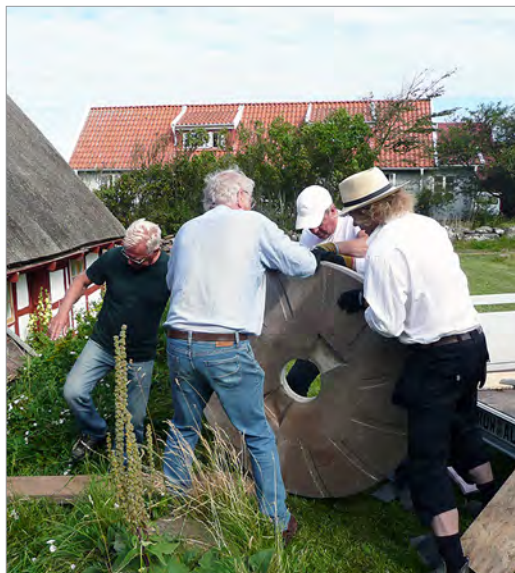
**En kvarnsten** väger 250 kilo. Den baxades in genom loftporten på östra sidan. Från vänster: Jan Sjöberg, Bert Burger, Pelle Nilsson och Magnus Börjesson.

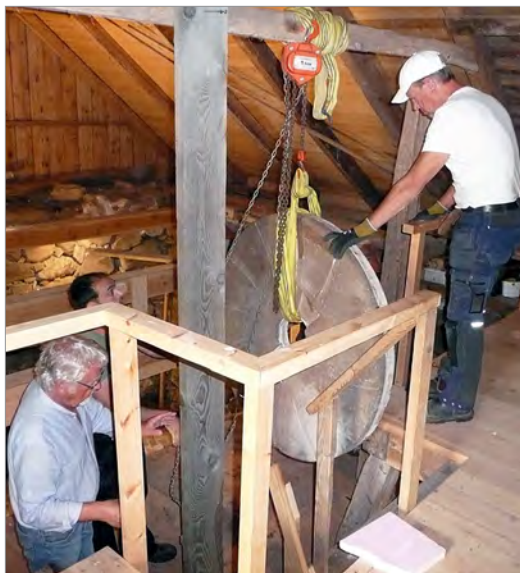
**Med block och talja** sänktes kvarnstenen från loftgolvet ned en våning till kvarnstolen. På bilden sköter Bert Burger och Pelle Nilsson detta kritiska moment.

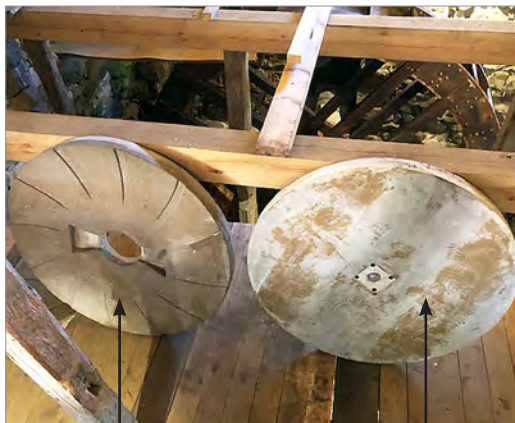
**Löparen** kallar man den övre kvarnstenen. På undersidan har den svängda skårar och i mitten finns plats för nålen och seglet.

**Liggaren** är namnet på den undre kvarnstenen. Hela ytan är slät och hålet i mitten är mindre än på löparen.

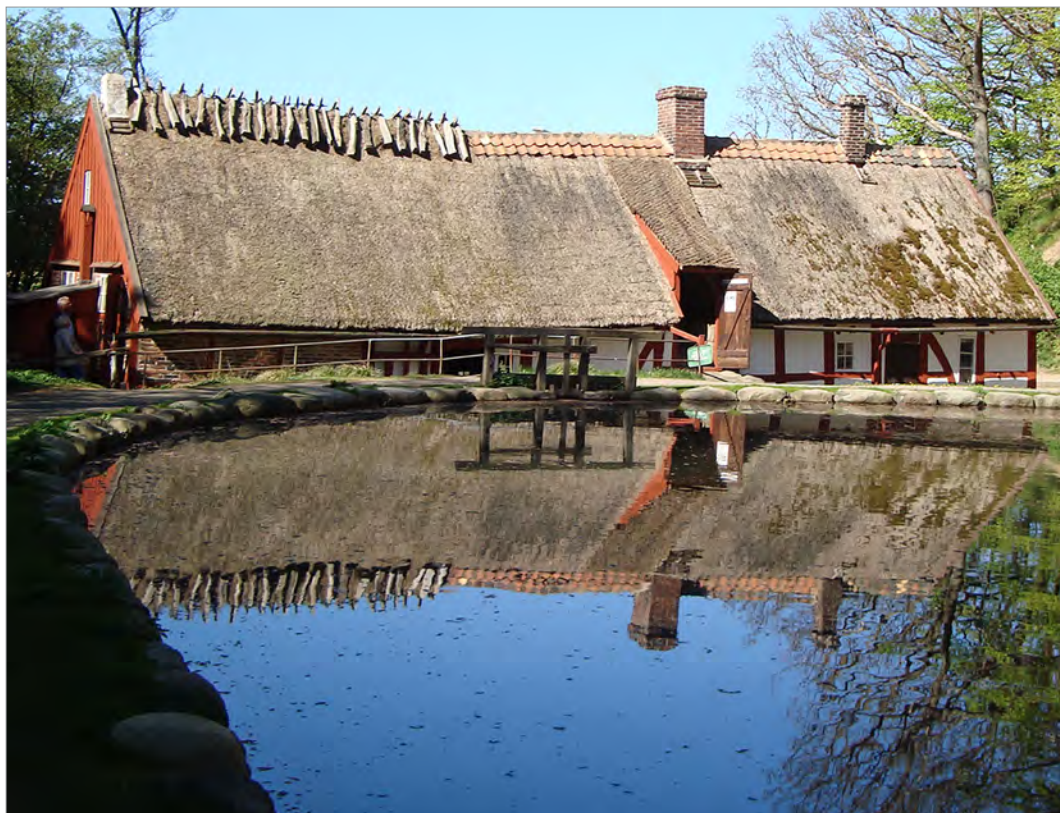
**Pålsjö mölla** finns strax norr om Helsingborg. Själva kvarnen ligger till vänster på bilden och är ihopbyggd med möllarebostaden. I förgrunden syns kvarndammen. Så här bör det i stora drag ha sett ut i Vattenmöllan när den ombyggda kvarnen stod färdig 1758. Bilden ger en uppfattning om hur det kan komma att se ut i Vattenmöllan när den gamla kvarndammen en dag är återställd.
