## Vattenmöllans historia

Texten i det följande är ett utdrag ur Ranby, Caroline: *Vattenmöllan, Brunnby socken – Kulturhistorisk dokumentation 2004 med preliminärt åtgärdsprogram*, Vattenmölle-kommittén, Höganäs 2004.

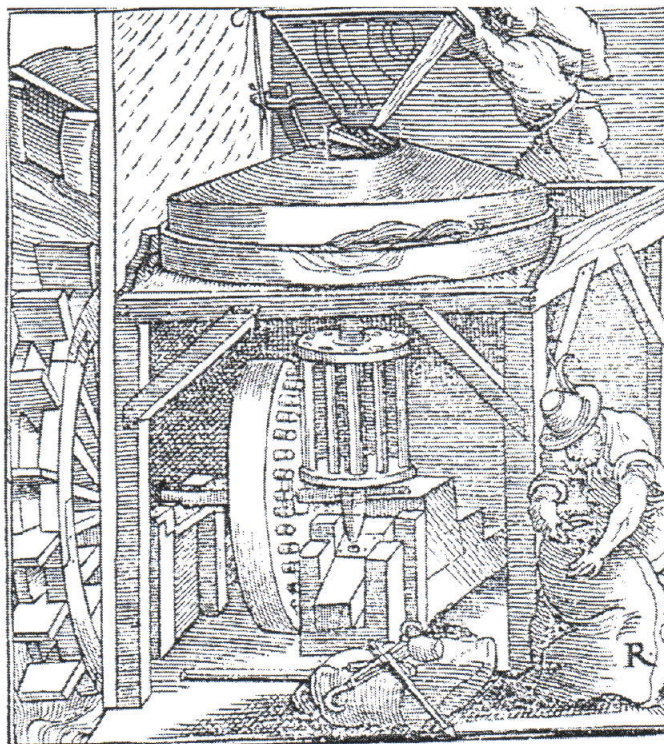
*Vattenkvarnens konstruktion enligt illustration i Barbaros utgåva av Vitruvius Om arkitektur, tio böcker 1556.*

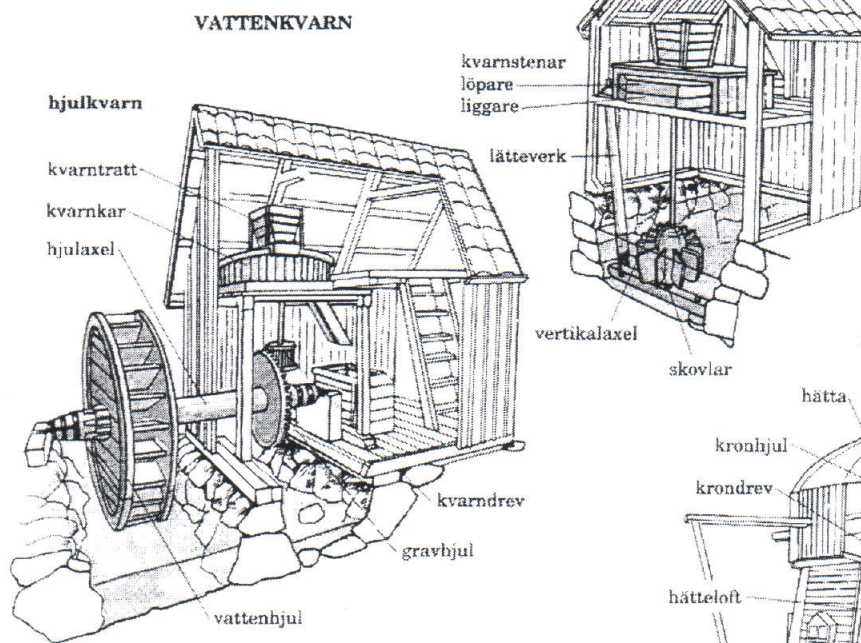
Äldre kvarntyper samt modern kvarn.

skvaltkvarn

(skvalta)

*Hjulkvarnens respektive skvaltkvarnens konstruktion enligt Nationalencyklopedien.*

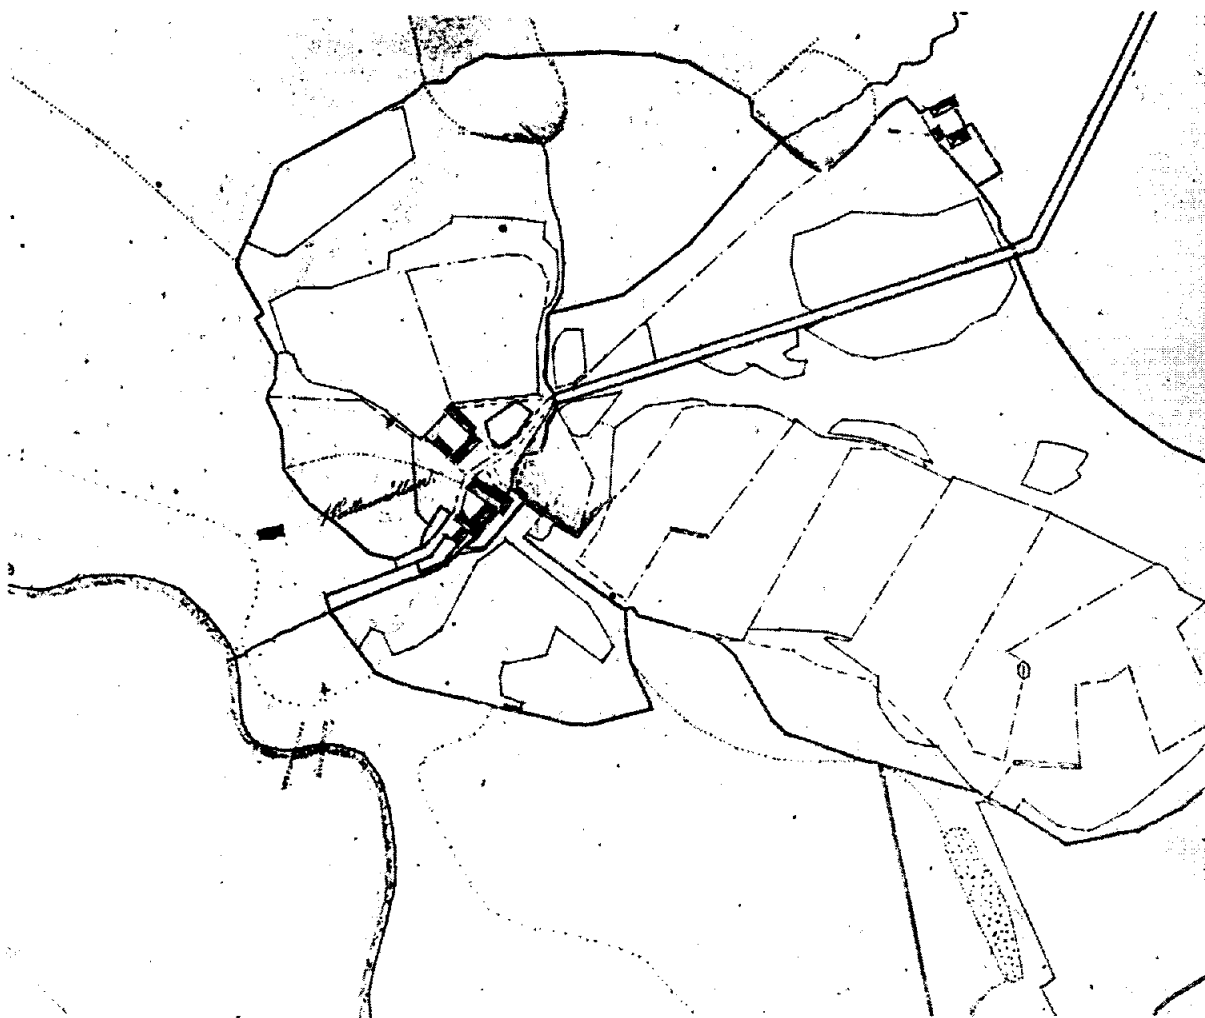
*J. P. Hallbäcks utmarkskarta från 1819-20 redovisar bebyggelsen i Vattenmöllans by med Vattenmöllan längst i söder. Från kvarndammen öster om kvarnen leder vattenrännan in i kvarnbyggnaden. Förbigångsrännan är markerad söder om byggnaderna. Intill den lilla trelängade gården vid östra gränsen av byns ägor låg hålldammen. Akt 26, Lantmäteriverkets arkiv.*

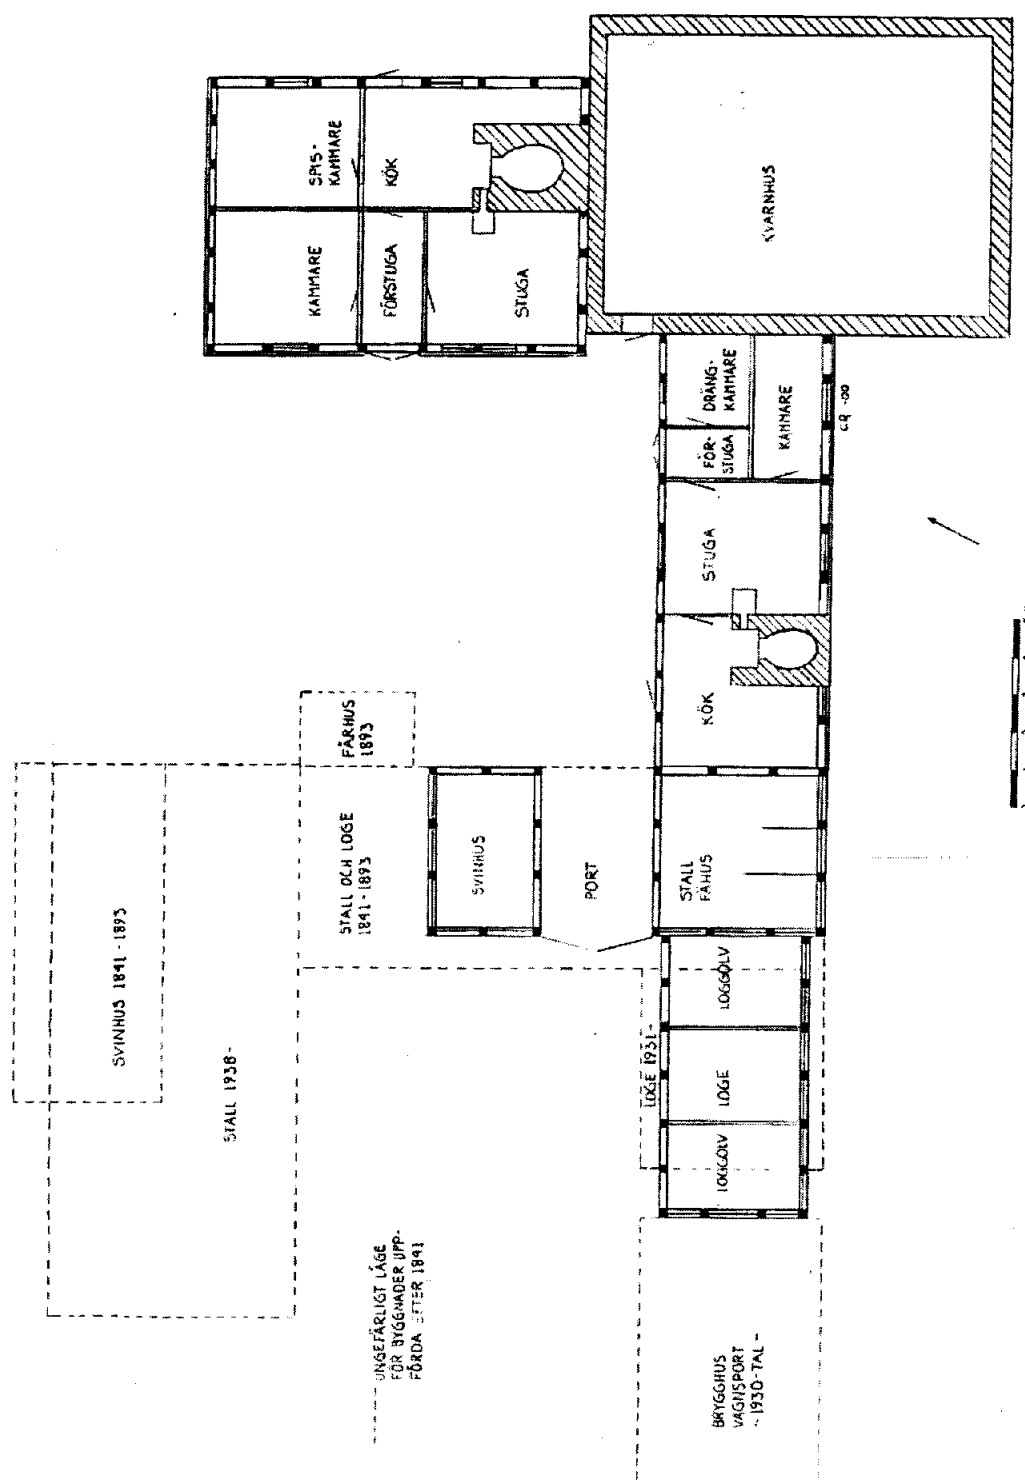
Rekonstruktion som visar Vattenmöllans utseende 1841. De streckade linjerna visar senare tillkomna byggnader. Årtalen anger när byggnaderna uppförts. Ritning: Caroline Ranby 2000.

Ett tänkbart bebyggelsehistoriskt förlopp skulle kunna tecknas som följer. År 1758 byggdes ett nytt kvarnhus. I boningshuset genomfördes vissa förbättringar av bakugnsmuren. Södra och västra längan byggdes om eller till någon gång under 1700-talet. Mellan 1787 och 1819/20 byggde man åter om södra och västra längan och uppförde även den sydvästra längan. Strax före 1841 byggde man om boningsdelen av möllehuset.
